XXL onderhoud in Bijlmer

De tien etages tellende galerijflat Gravestein is met 439 woningen één van de allergrootste wooncomplexen in de Bijlmermeer, stadsdeel van Amsterdam Zuidoost. Momenteel wordt aan deze hoogbouwflat gevelonderhoud uitgevoerd door hoofdaannemer Logchies renovatie en onderhoud uit Beverwijk. Het is een XXL-onderhoudsproject waarbij techniek, planning en logistiek zwaar wegen.

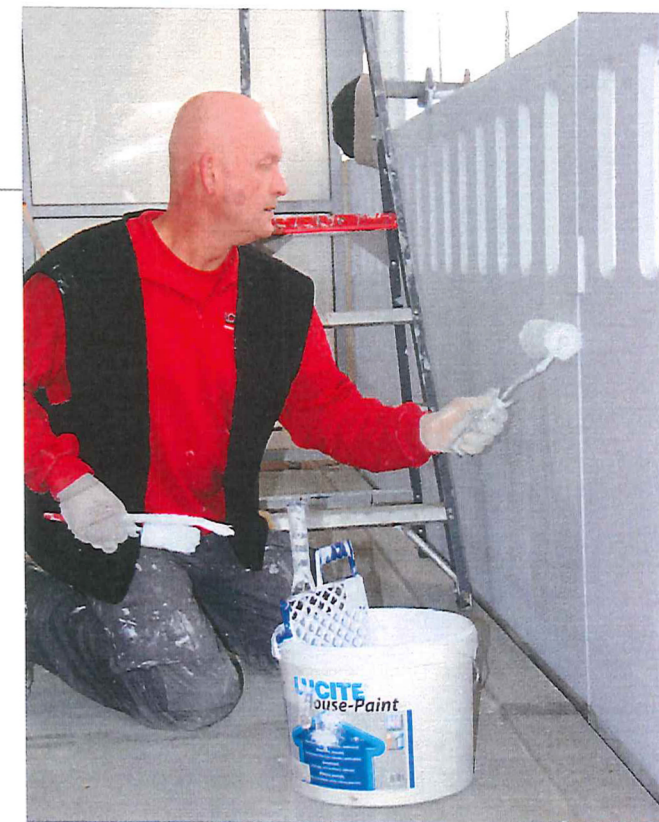
▲ Het aanbrengen van Lucite Housepaint door één van de Logchies-medewerkers.

Het gereinigde beton van de borstweringen krijgt hierna een nieuw verfsysteem

met Lucite Housepaint Gevelverf. Het is een 100% acrylaatdispersie muurverf met een zijdemat eindresultaat. "Het werkt met een rol heel gemakkelijk, is bij lage temperaturen vrij snel droog en hecht prima op de gereinigde ondergrond", vertelt Kooij. De lateien en de onderkanten van de balkons (zo'n 4.500 m²) worden behandeld met Lucite AcryloSil. Dit is een hoogwaardige muurverf met goede waterafstotende werking en tegelijk is het waterdampdoorlatend. Zo'n muurverf verenigt de positieve eigenschappen van silicaat- en dispersieverven. "Het is een uitstekende renova-

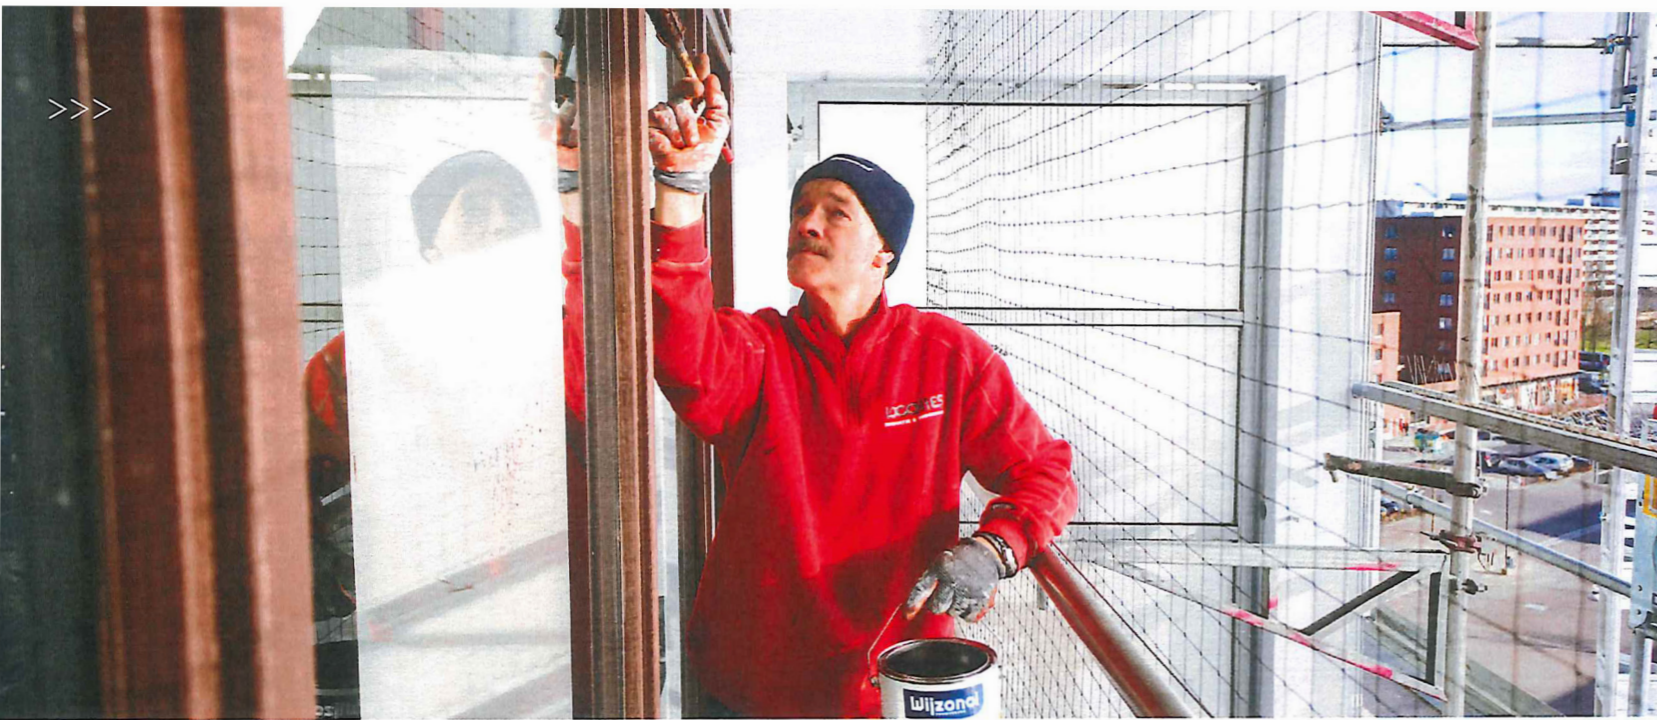
▲ Het houtwerk van galerijflat Gravestein krijgt een 1,5 beurt, met als toplaag Wijzonol LBH SDT Ultra Hoogglanslak.

Naast betonnen ondergronden is het buitenschilderwerk op hout een belangrijk onderdeel. "Het gaat hier om een 1,5 beurt", vertelt Drost. "Logchies heeft, in samenwerking met Mooij Verf en passend bij de prestatie-eisen van Rochdale, gekozen voor een extra duurzaam verf-systeem van Koninklijke Van Wijhe Verf, namelijk Wijzonol LBH SDT Ultra Hoogglanslak. Eerst verwijderen wij ondeugdelijke verflagen. Vervolgens

wordt het bestaande werk gereinigd en ontvet waarna het geheel mechanisch grondig wordt geschuurd. Kaal gekomen hout wordt plaatselijk gegrond met Wijzonol LBH Grondlak HV. Daarna wordt plaatselijk of soms geheel voorgelakt met dezelfde grondlak. Tenslotte lakken wij vol af met Wijzonol LBH SDT Ultra Hoogglanslak. De fabrikant garandeert ons een onderhoudstermijn van 10 -12 jaar." Projectleider de Goede vult aan: "De gekozen verfproducten zijn vanaf 0° C prima verwerkbaar. Wij werken aan dit project met gemiddeld dertig schilders in drie teams. Rond oktober 2017 zijn wij begonnen en hopen het gehele project in juli van dit jaar af te ronden. Tot nu toe hebben wij ondanks enkele koude weken in februari probleemloos kunnen doorwerken. De balkonzijde staat geheel in de steigers en is voorzien van steiger-netten. Deze netten houden circa 50% wind/regen tegen en dragen bij aan de continuïteit van het project."

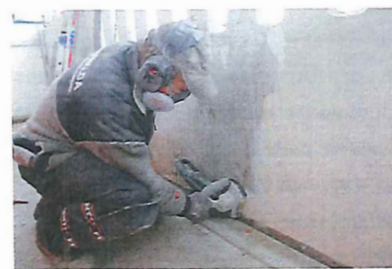
▲ Het mechanisch reinigen van de betonnen borstweringen door één van de medewerkers van Buwalda.

Erik Reinholdsson, regio sales manager van Festool, werd bij dit enorme project betrokken om te bekijken of er een efficiënte schuurmethode voor de betonnen borstweringen mogelijk was. Hij zegt: “Met het schuren van hout en staal hebben wij ruime ervaring, maar oude verfsystemen van beton verwijderen is wel iets anders. Met Logchies en Mooij Verf hebben wij uiteindelijk gekozen voor een speciale diamantschijf DIA Stone-130 Premium, geplaatst op een Festool saneringsfreesmachine Renofix RG130 met een 1600 watt-motor. Hiermee bereiken wij een goede reiniging en snelle voortgang van het werk. Het oude verfsysteem, maar ook de slikschil van de prefab

betonnen borstwering, worden daardoor verwijderd. Via een gepatenteerde afzuigspiraal wordt het vrijkomende stof direct afgevoerd. Het is een prachtige oplossing. Het is ontstaan door gezamenlijke inbreng.” De betonreiniging wordt inmiddels uitgevoerd door medewerkers van Buwalda Multiservice uit Franeker.
